Hasil Observasi Karakter Gang di Kawasan Kampung - Kota Bantaran Sungai di Babakan Ciamis, Bandung

Binar T. Cesarin

Magister Rancang Kota, Sekolah Arsitektur Perencanaan dan Pengembangan Kebijakan (SAPPK), Institut Teknologi Bandung.

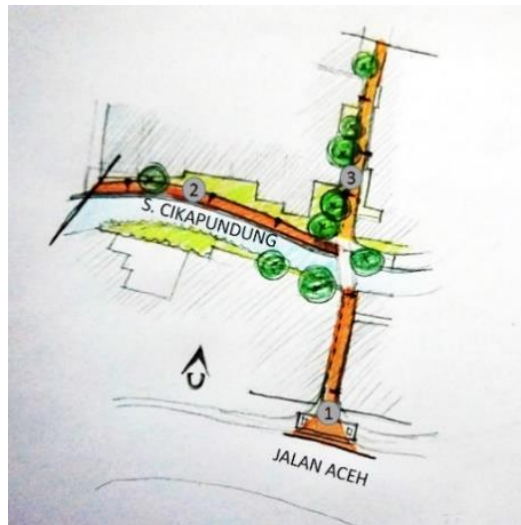
Gambar 1. Peta Pembagian Area Pengamatan. Sketsa©Binar Tyaghita C.

Pembahasan hasil observasi akan dibagi berdasarkan area pengamatan, sesuai dengan yang ditunjukkan oleh gambar 1. Sementara aspek yang akan dibahas meliputi aktivitas, kondisi jalur sirkulasi serta karakter visual.

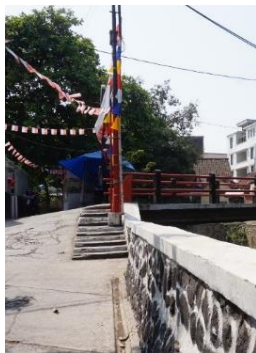
Pencahayaan berupa lampu jalan yang terbagi dalam 4 titik di sepanjang jalan, dua titik lampu berada di depan rumah warga, satu ada di dekat jembatan dan satu ada di dekat jembatan. Kondisi topografi cenderung datar, namun ada perbedaan level dengan area jembatan sekitar 1 meter yang diakomodasi dengan keberadaan 11 anak tangga dan sebuah ramp.

Gambar 6 (kiri). Perbedaan level antara jembatan dan area 2 ditandai oleh keberadaan tangga

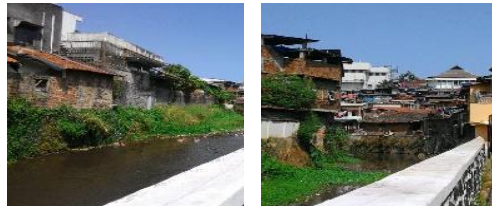
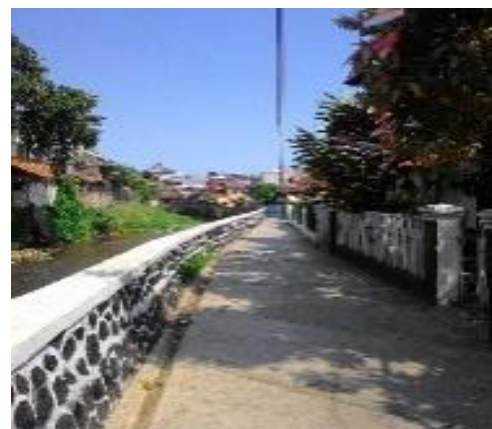
Pada area 2 ruang jalan cenderung terkesan terbuka. Di sisi selatan hanya dibatasi dengan dinding setinggi sekitar 1,2 meter dan pejalan kaki masih bisa menikmati view ke arah sungai. Pada tepian sungai terdapat tanaman liar yang cukup dominan, pada beberapa tempat merambat hingga dinding rumah di sisi selatan sungai.

Namun, dinding yang terlihat dari area sirkulasi umumnya merupakan sisi belakang dari bangunan, yang tidak memiliki finishing yang baik dan merupakan area servis dari rumah sehingga banyak terdapat pakaian yang dijemur.

Hal ini, ditambah dengan keberadaan sampah pada sungai, memberikan view negatif pada jalur sirkulasi. Sisi utara dibatasi oleh pagar dari rumah-rumah warga, dengan rata-rata ketinggian pagar 1,5 meter dengan desain yang bervariasi, mulai dari pagar teralis yang semi terbuka hingga pagar tanaman yang tertutup. Namun demikian, karena didominasi dengan desain pagar yang terkesan semi terbuka, taman depan rumah-rumah warga dapat menjadi bagian dari view pejalan kaki. Beberapa rumah warga pun ditanami pohon dan vegetasi sehingga dapat menambah view positif pada sisi utara.

Gambar 8 (atas-kiri). Kondisi vegetasi dan bangunan di sisi selatan sungai Cikapundung

Gambar 9 (atas-kanan). View kawasan permukiman di sepanjang sungai cikapundung lainnya sebagai vista pada area 2.

Gambar 10 (bawah). Kondisi enclosure pada jalur sirkulasi area 2. Foto©Binar Tyaghita C.

Selain karakter ruang jalan yang terbentuk, selama berjalan pada area ini, penulis juga mendapatkan view kawasan permukiman lainnya di tepian sungai cikapundung. Kawasan permukiman tersebut umumnya ditandai dengan penggunaan material bata, semen, batu kali dan atap berupa genting tanah liat. Bersama dengan warna hijau dari vegetasi yang ada, kumpulan bangunan permukiman membentuk sebuah gambaran dengan warna dominan abu – abu, coklat dan hijau. Sementara bangunan tampak saling bertumpukan karena dibangun mengikuti topografi sungai yang miring.

Menurut pendapat pribadi penulis, view ini sebenarnya tidak sepenuhnya negatif. Malahan sepertinya view ini yang umumnya menjadi persepsi penulis akan perkampungan tepi sungai. Menunjukkan karakter kawasan yang bertumbuh dari berbagai penghuni yang memiliki berbagai preferensi. Yang menjadi hal yang negatif adalah keberadaan sampah, khususnya di sepanjang aliran sungai dan kurangnya vegetasi.

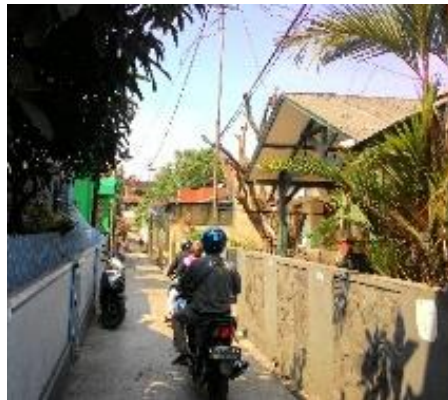
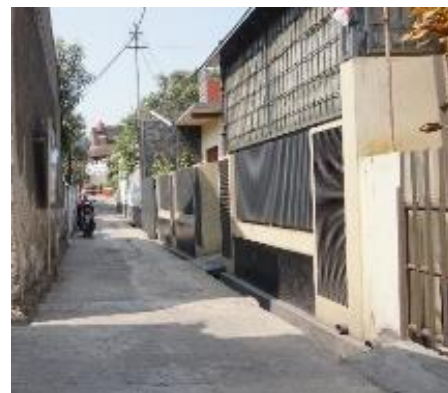
Sirkulasi di area ini sama seperti area sebelumnya, yaitu linier, dengan beberapa gang buntu. Lebar jalan sekitar 1,5 meter dengan permukaan jalan yang dilapisi oleh plester semen. Terdapat drainase yang lebih advanced di sisi barat jalan, dengan lebar sekitar 30 cm dilengkapi dengan penutup dari beton pra cetak di beberapa area jalan.

Sudah terdapat speed bump dan setidaknya 3 lampu jalan. Terdapat sebuah papan pengumuman di sisi timur jalan, sekitar 2 meter dari jembatan yang memuat informasi terkait

Pada area 3 ruang jalan dibatasi oleh pagar rumah di kedua sisinya. Ketinggian pagar bervariasi dari 1,5 hingga 3 meter. Desain pagar bervariasi, namun umumnya terdiri dari perpaduan tembok yang tertutup dan besi yang disusun membentuk teralis. Bagian tembok yang tertutup umumnya setinggi 1 meter, sementara bagian dari besi bervariasi. Area taman depan rumah umumnya lebih luas dan keberadaan pohon serta vegetasi sudah lebih banyak. Sehingga meskipun luas jalan relatif sempit, ruang jalan berkesan lebih luas dan terbuka.

Gambar 11. (atas). Kondisi *enclosure* area 3

Gambar 12. (bawah). Kondisi jalur sirkulasi dan drainase area 3. Foto©Binar Tyaghita C.
