Catatan-catatan pada Masjid Panjunan Cirebon

Bambang S. Budi

Makalah ini bertujuan untuk memaparkan, mendiskusikan dan menganalisis bentuk fisik, ruang, material dan prinsip struktur/konstruksi Masjid Panjunan, salah satu masjid tertua (dibangun awal abad ke-15) di Cirebon khususnya dan di Jawa/Indonesia pada umumnya. Artikel juga dimaksudkan untuk *me-review*, mengoreksi dan sekaligus melengkapi sebuah artikel berjudul "*A Note on Panjunan Mosque in Cirebon*" yang ditulis oleh 2 ilmuwan Belanda L.F. Brakel dan H. Massarik pada tahun 1978 yang dipublikasikan di Jurnal Archipel, Paris, no 23 tahun 1982. Artikel tersebut banyak sekali dijadikan rujukan meskipun deskripsi fisiknya terdapat beberapa kesalahan yang prinsip khususnya pada karakteristik bentuk dan ruang, karena hanya didasarkan pada impresi. Data diperoleh dari studi dan kerja lapangan seperti membuat foto dokumentasi, menggambar ulang, dan lain sebagainya. Selain itu jugawawancara tak terstruktur kepada penjaga/imam/narasumber dan menelaah secara kritis referensi terkait yang sudah ada. Paparan dibuat secara deskriptif-analitis dan dibuat/disusun dalam catatan-catatan perbandingan. Pada kesimpulan, karakteristik ruang,

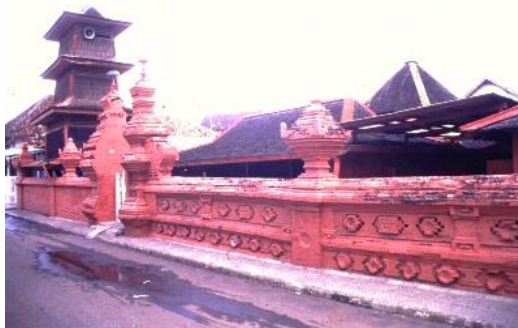
Gambar 1. Masjid Panjunan di Cirebon difoto saat survey tahun 1999. Pada ujung tenggara kompleks masjid masih terdapat menara. (Foto: Masjid2000).

yang berjarak cukup lama tersebut dari perubahan *feature* bangunan dalam kompleks masjid, yakni hilangnya menara. Selain itu hampir sama sekali tidak ada perubahan signifikan. (Lihat Gambar 1 dan 2).

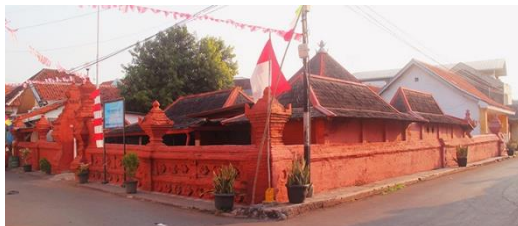
Gambar 2. Masjid Panjunan di Cirebon difoto saat survey tahun 2015. Pada ujung Tenggara kompleks masjid sudah tidak ada lagi menara. Menara menurut informasi yang dikumpulkan memang dibuat baru tahun 1978 dan dihilangkan sekitar tahun 2000-an. (Foto: penulis).
