Kondisi Kekumuhan Kampung Nelayan Sejahtera Kota Bengkulu dalam Upaya Pencegahan dan Peningkatan Kualitas Permukiman Kumuh

Muhammad Rijal⁽¹⁾, Ardiansyah⁽²⁾

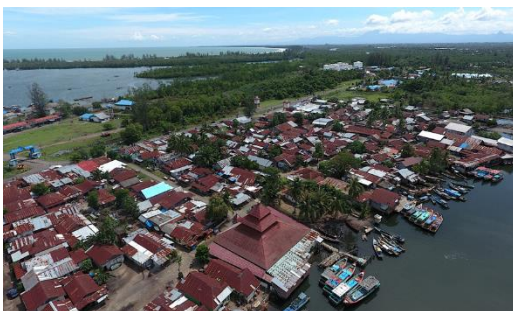
Gambar 1. Situasi Kampung Nelayan Sejahtera pada Kelurahan Sumber Jaya Kecamatan Kampung Melayu Kota Bengkulu sebagai Kawasan permukiman nelayan/tepi air.

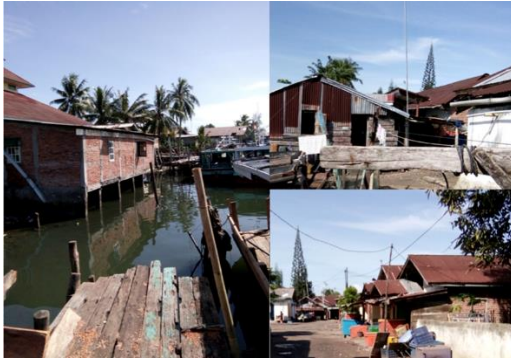
Berdasarkan atas hasil pengamatan pada kawasan penelitian, sebagian besar bangunan pada kawasan ini merupakan bangunan permanen. Kondisi bangunan yang bukan permanen sebagian besar terletak di area tengah blok permukiman yang memiliki akses kecil (antar bangunan) dan pada bagian tepi air. Berdasarkan data yang ada, kondisi bangunan yang bukan permanen berjumlah 14 – 20% dari total bangunan yang ada pada kawasan.

Untuk tingkat keteraturan bangunan, sebagian besar bangunan nampak teratur dengan orientasi menghadap ke jalur akses/jalan dan gang yang ada. Ketidakteraturan bangunan terjadi pada bagian tengah blok bangunan dan bagian tepi air yang dianggap tidak memberikan muka bagi kawasan. Dari pengamatan terhadap *figure ground*, tampak bahwa orientasi bangunan sebagian besar sudah mengikuti pola umum pada kawasan. Akan tetapi hadapan / *entrance* bangunan tampak masih beragam arahnya, terutama pada bagian tengah blok bangunan dan tepi air. Kondisi bangunan yang tidak teratur aksesnya ini sekitar 40% dari seluruh

Gambar 2. Kondisi bangunan Kampung Nelayan Sejahtera Kota Bengkulu.
